# ГИДРОДЖЕТ СЕРВИС HYDROJET SERVICE HJS

## Технический отчет

### промывка и дезинфекция канализационных трубопроводов

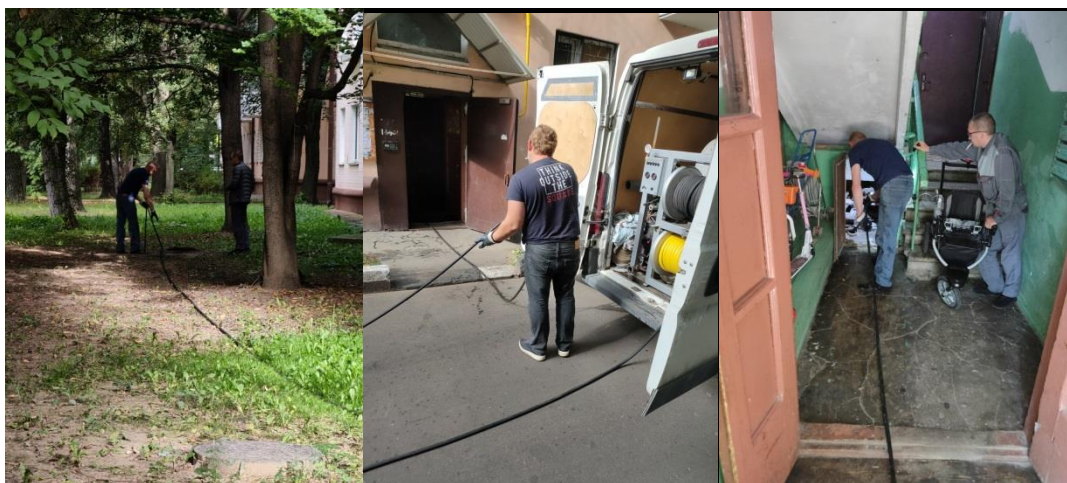
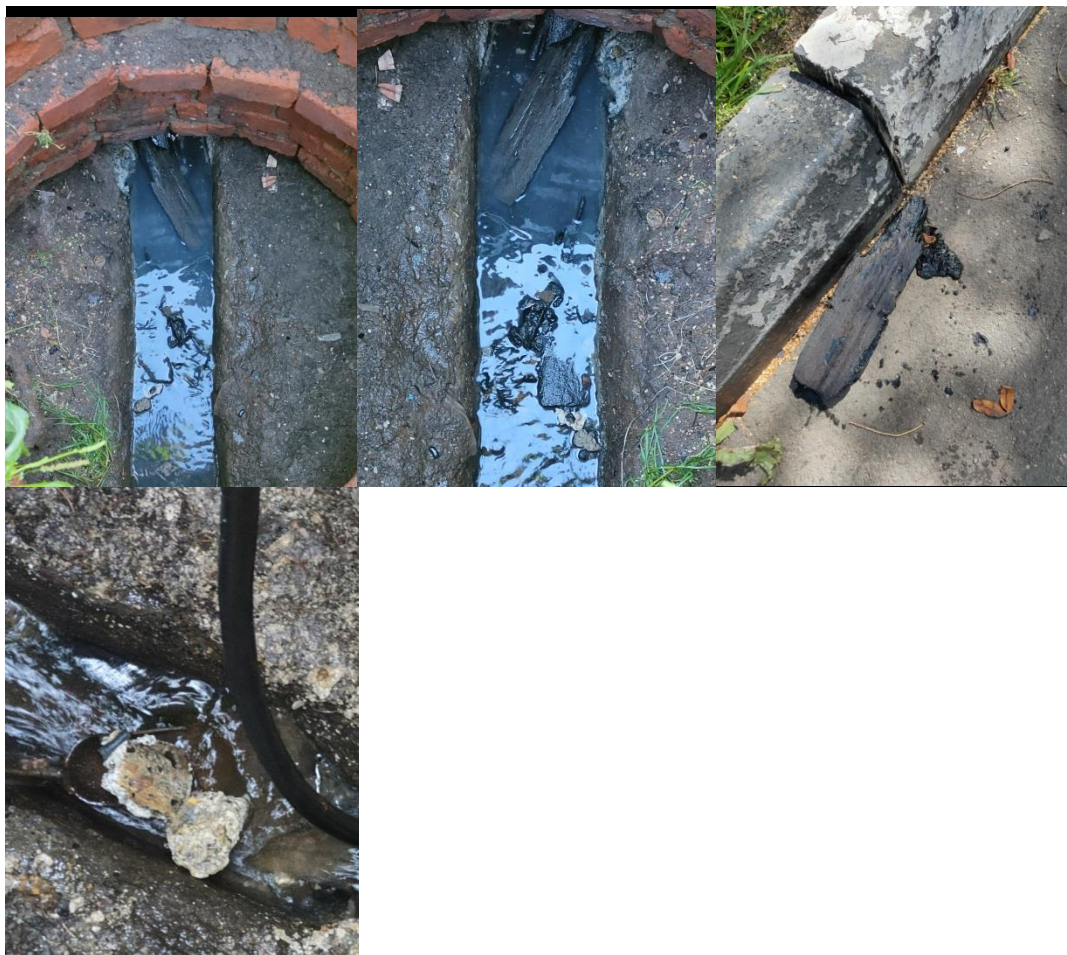
Дом 4, из выпуска был вымыт застывший цементный раствор (фото прилагаем)
