ГИДРОДЖЕТ СЕРВИС

16 августа 2017 г.

Технический отчет о проведении гидродинамической промывки канализационных трубопроводов.

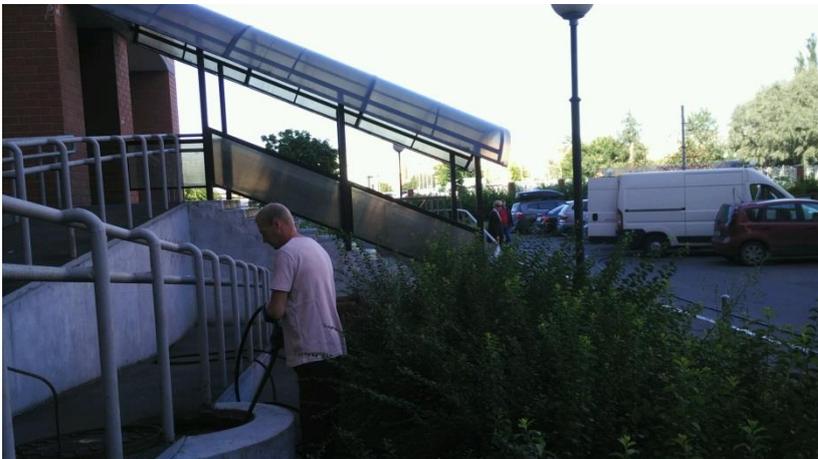
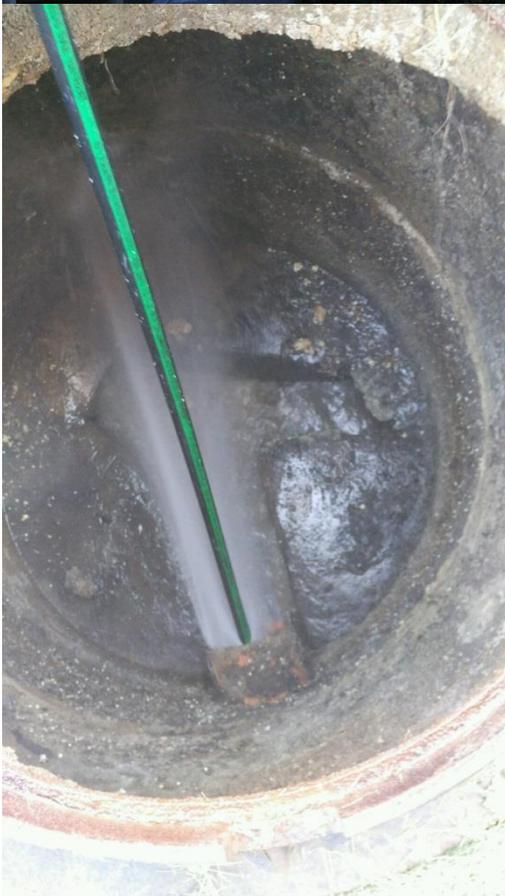
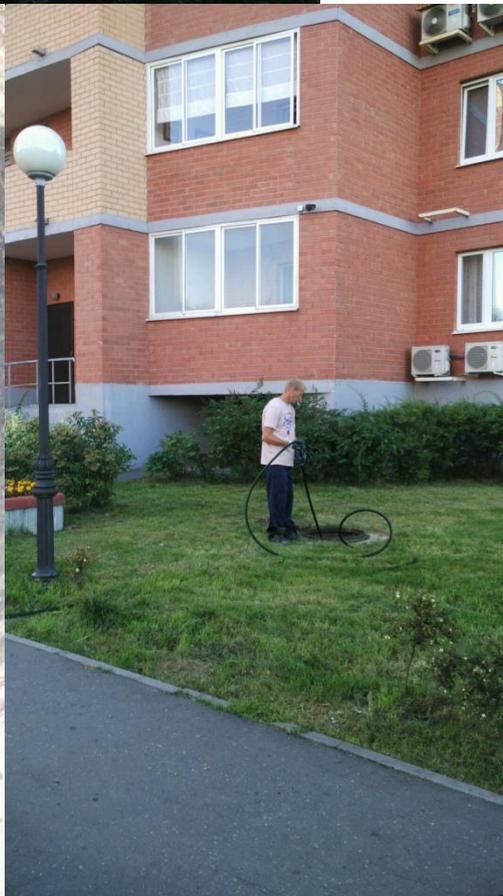
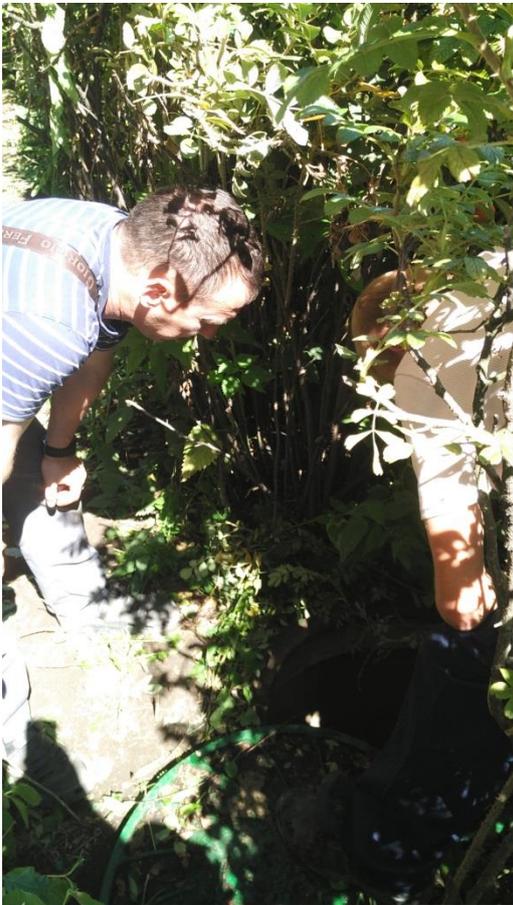
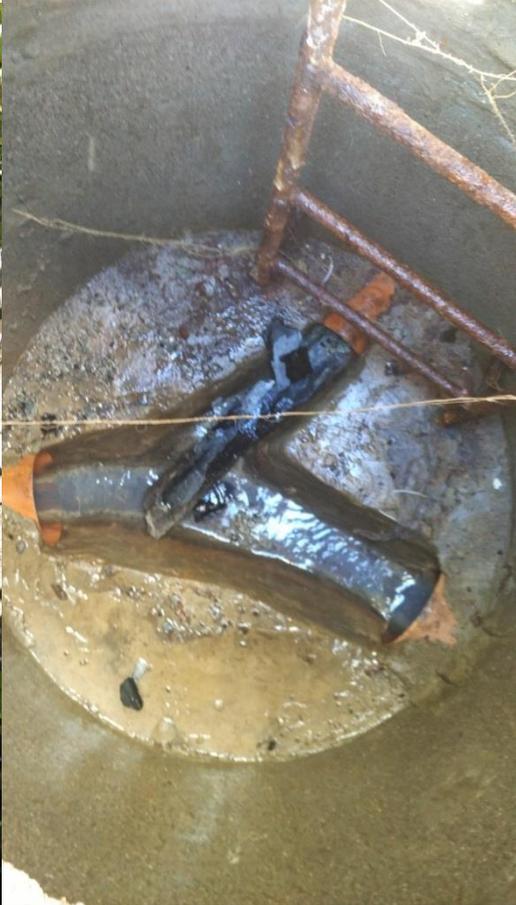
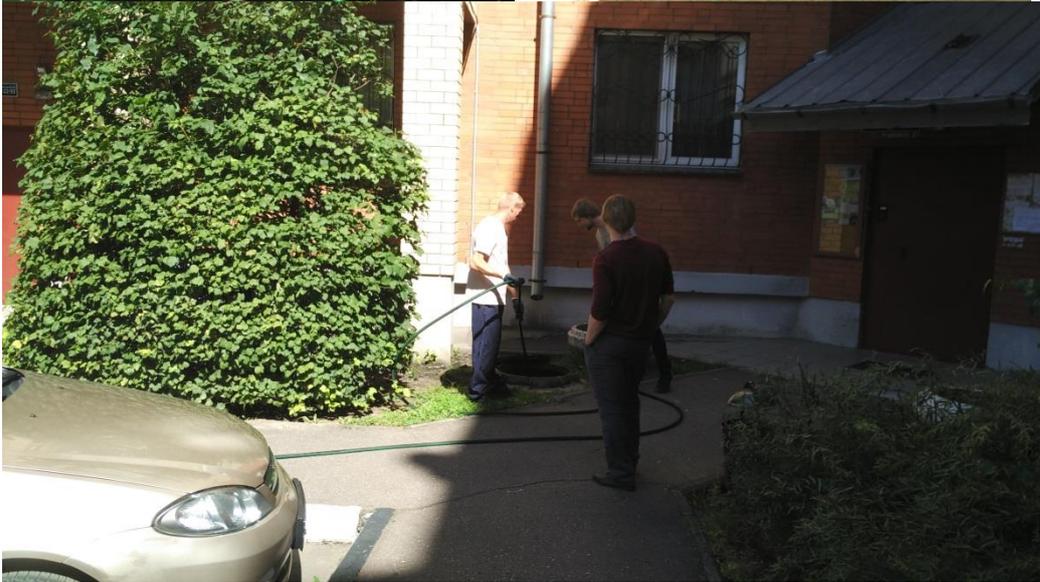
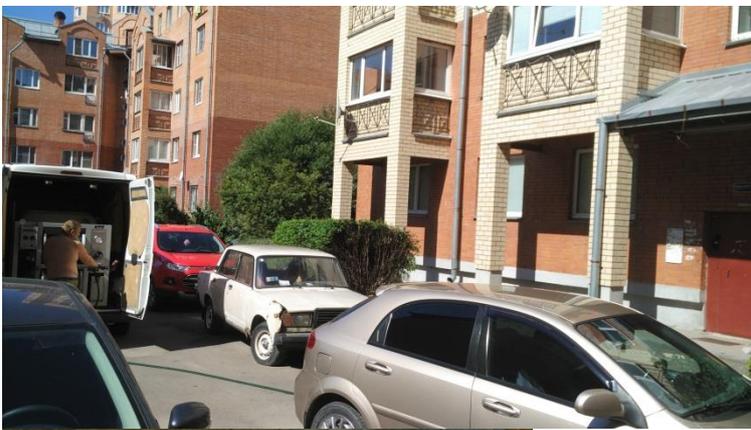
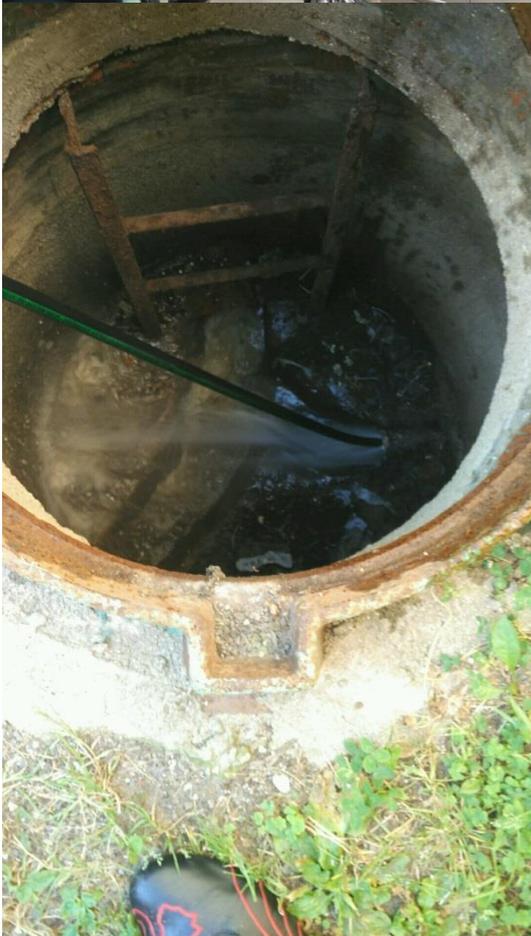
Ниже приводим небольшой фотоотчёт о ходе проведения работ.

Сообщаем Вам что, канализационные трубопроводы дома 16-1, выпуски из здания находились в неудовлетворительном рабочем состоянии проходимость трубопроводов составляла 50 % от номинала. Трубопроводы были сильно загрязнены жировыми отложениями в выпусках 1 и участок дворовой канализации между выпуском 1 и 2. После промывки проходимость трубопровода была увеличена до 100% номинального значения.

Так же сообщаем Вам, что горизонтальные канализационные трубопроводы дома 20, находились в неудовлетворительном состоянии, выпуски 1, 4 и 3 были сильно загрязнены жировыми отложениями, в остальных выпусках наши сотрудники наблюдали иловые отложения не превышающие 30% от диаметра трубопровода.

Дом № 21 выпуски 1 и 2, загрязнённость 50%, выпуски были сильно загрязнены строительным мусором, сгустками цемента, шпатлевки и тд.

Дом 17-3, было промыто 4 выпуска в середине здания и один на углу, трубопроводы были забиты иловыми и жировыми отложениями на 60%, после промывки работоспособность трубопровода была восстановлена до номинальной.
